RESTAURATION CHATEAU DE BOUGES

BOUGES-LE-CHATEAU

UNE RESTAURATION D'ENVERGURE

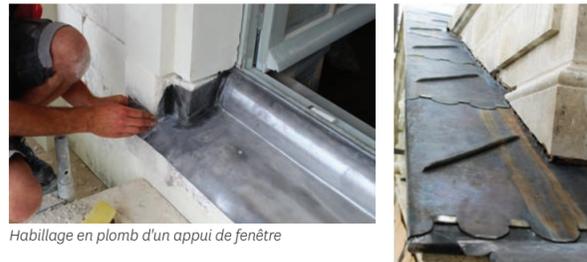
Les surfaces horizontales des pierres, plus facilement sujettes aux dégradations, étaient protégées par des plaques de plomb. Avec le temps, ces habillages se sont désolidarisés et ont subi des arrachements ou des perforations. Ils ont tous été retirés pour être remplacés à l'identique.

Habillage en plomb d'un appui de fenêtre

Un papier anglais (membrane neutre composée de kraft et de polyéthylène noir mat) a été installé sur la pierre pour protéger de la corrosion chimique. Une feuille de cuivre a été posée dessus : ce métal plus rigide permet d'enrouler le plomb et de faire l'ourlet de finition sur le rebord extérieur de la pierre. Ces feuilles ont été fixées par des clous de cuivre et des chevilles insérées dans la pierre. Les plaques de plomb ont été assemblées entre elles de façon à permettre la dilatation du métal.

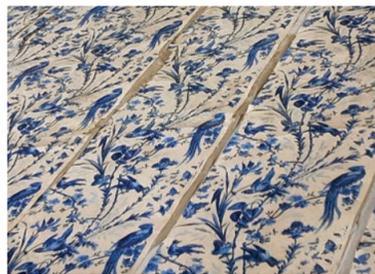
Lés de papier peint en cours de séchage

Restaurer un papier ancien comme celui-ci est toujours assez délicat. Après un nettoyage aqueux, le papier est consolidé au papier japonais, léger et très résistant. Pour les déchirures importantes et pour les manques, des patchs sont insérés à partir de papier japonais ou réimprimés. Des retouches à la peinture sont réalisées si le motif est légèrement « gommé ». Avant la repose, le papier est collé sur une toile polyester qui lui sert de soutien et évite le contact direct avec le mur. A son retour dans la chambre, le décor est fixé sur des tasseaux pour permettre à l'air de circuler.

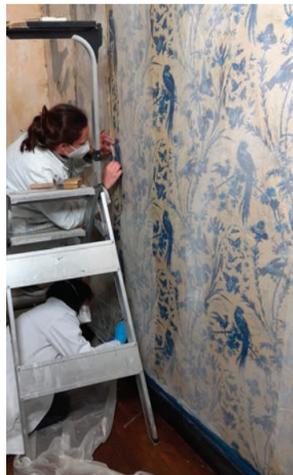
Démontage du papier peint

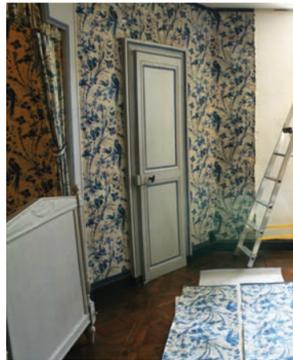
Repose du papier peint

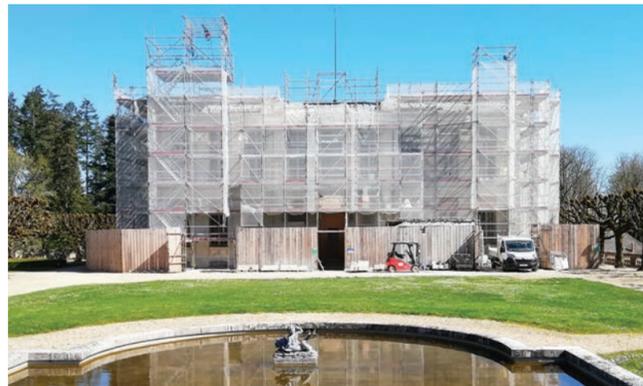
Façade Ouest sans son fronton

Le fronton Ouest, côté bassin, souligne la qualité champêtre de cette maison des champs et la simplicité bucolique d'une vie à la campagne. Ce fronton a été entièrement démonté, les corniches et couvertines conservées.

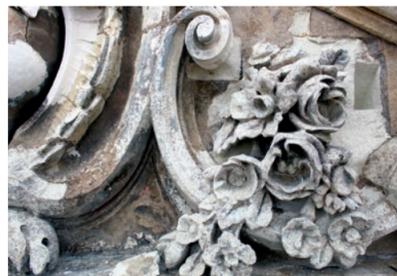
Détails du fronton Sud avant restauration

Les frontons Nord et Sud sont de même nature : un cartouche en rocaille au centre encadré de volutes portant des guirlandes fleuries. Le fronton Nord était en bon état général tandis que le fronton Sud présentait des desquamations.

Pour les frontons Sud et Est, la conservation a été privilégiée avec des remplacements de pierres ciblés. Certains éléments ont connu une dépose indispensable pour purger les mortiers pathogènes avant repose.

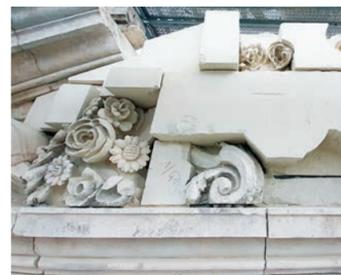
Restauration du fronton Ouest

La restauration des frontons qui pâtissaient du ciment utilisé lors de précédentes restaurations et de dégradations avancées a nécessité leur démontage puis leur restauration. Ils ont été remontés à l'identique au mortier de chaux maigre.

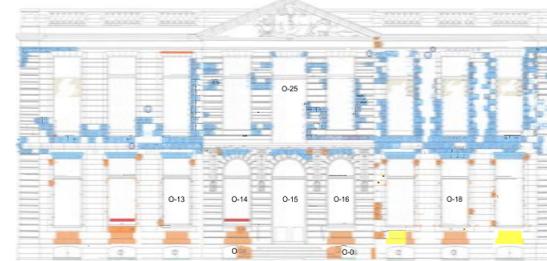
Façade Ouest - remplacement des pierres

Orange Pierre de Chauvigny
Bleu Pierre de Tuffeau
Rouge Menuiserie d'allège à déposer
Orange Dépose en conservation et repose
Vert A voir
