RESTAURATION CHATEAU DE BOUGES

BOUGES-LE-CHATEAU

UNE RESTAURATION D'ENVERGURE

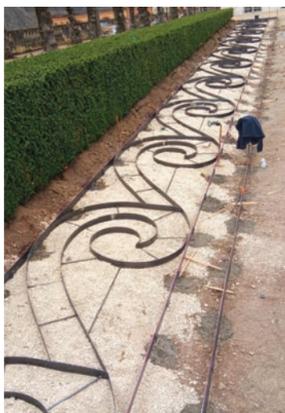
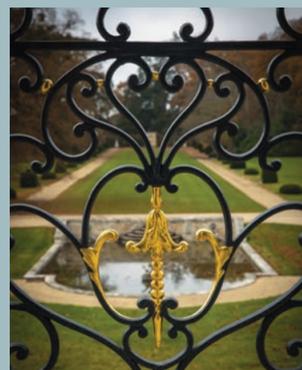
La mosaïque minérale de la cour d'honneur a fait l'objet de travaux afin de lui restituer son aspect du début du XX^e siècle. Cette opération a nécessité la fabrication et la mise en place de voliges et de gabarits métalliques conformes au gabarit conservé sur site. Des éléments minéraux (brique pilée et marbre blanc concassé) ont ensuite rempli les gabarits. La restauration des banquettes gazonnées et la mise en place d'un arrosage intégré ont également été prévus.

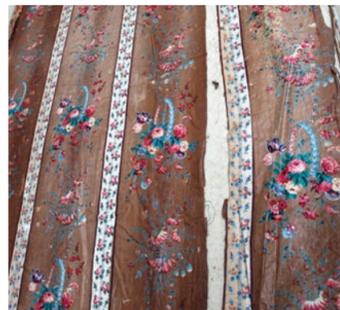
Anciens rideaux de la chambre de Monsieur

Les rideaux sont composés de trois matières : le tissu (une percale glacée), le molleton et la satinette (doubleure de coton). Au fil du temps, les textiles apparents ont subi des décolorations, puis des déchirures ponctuelles et le molleton s'est distendu.

Cette vaste opération de restauration a été menée par les ateliers Catherine Mangou, tapissier d'art. La première étape a consisté en un dépoussiérage minutieux par micro-aspiration, avant l'intervention. Pour les rideaux, les textiles ont été dissociés, puis mis à plat. La satinette et la finette ont été remplacées dans certains cas. La restauration du textile pour les zones lacunaires a été composée de fragments de tissus, de fibres ou de fils et d'un entoilage pour maintenir l'ensemble sur le support. Les galeries bois recevant la tringlerie ont été consolidées et gainées d'une toile coton. Les tringles, les anneaux et les gonds d'embrasses en laiton après un nettoyage minutieux ont retrouvé leur éclat d'antan.

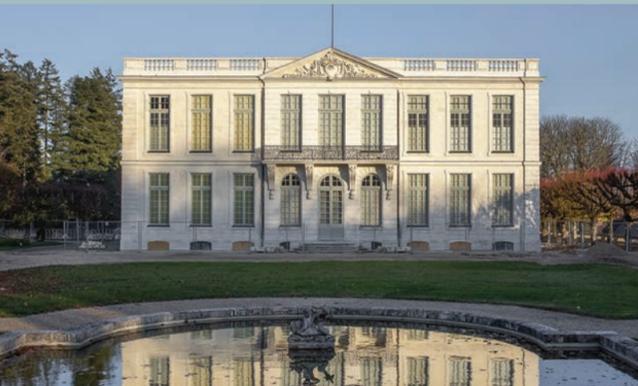
Façade Ouest du château

L'édifice présentait en effet plusieurs désordres notamment sur les maçonneries et menuiseries des quatre façades du corps de logis, en raison de menuiseries fuyardes et de l'humidité du sous-sol. Une usure superficielle était constatée ainsi que des parements. Ponctuellement, certaines pierres étaient fendues ou fracturées. Les peintures extérieures des menuiseries étaient dégradées et ne jouaient plus leur rôle protecteur des bois. Les consoles monumentales des balcons souffraient de la corrosion de leur armature métallique, ainsi que d'anciens ragréages au ciment. Le mauvais état sanitaire des parties basses des menuiseries a provoqué une dégradation des allèges, des boiseries intérieures et des parquets au droit des fenêtres.

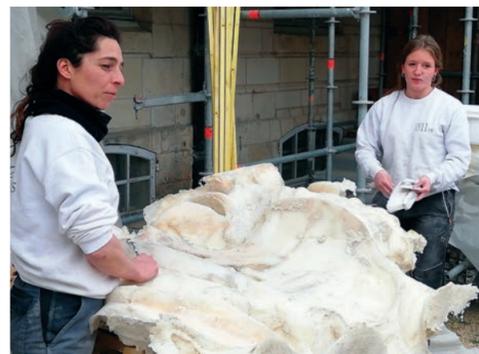
Auréliette et Lola de l'équipe Tollis (sculpture) avec le tirage en plâtre du fronton Ouest

La restauration des frontons qui pâtissaient du ciment utilisé lors de précédentes restaurations et de dégradations avancées a nécessité leur démontage puis leur restauration. Ils ont été remontés à l'identique au mortier de chaux maigre.

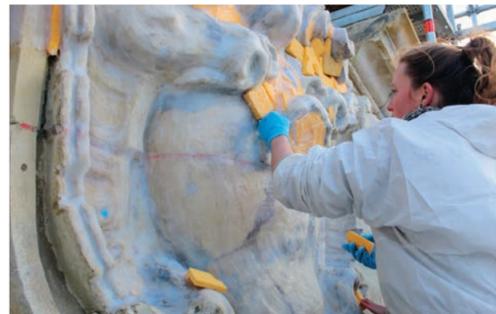
Moulage du fronton Ouest

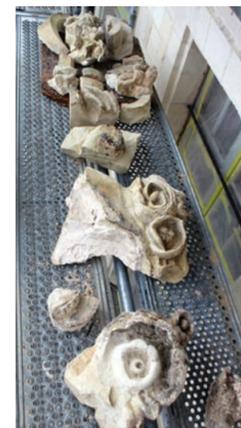
Élément du fronton ouest mis en conservation pour modèle lors de la sculpture

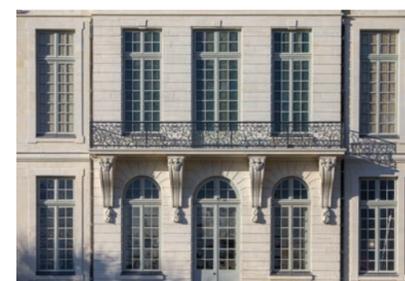
Ferronneries et consoles du balcon Ouest

Les ferronneries des façades ont été déposées pour être restaurées en atelier et remises en fin de chantier afin d'éviter les poussières. Du plomb, en quantité importante, a été nécessaire pour le scellement des balcons, escaliers et cadrans solaires.
